# TIERAKENTEEN RASITTUMINEN YLI 76 TONNIN HCT-YHDISTELMIEN KOEKUORMITUKSISSA VUONNA 2018

# **Tierakenteen rasittuminen yli 76 tonnin HCT-yhdistelmien koekuormituksissa vuonna 2018**

Väyläviraston tutkimuksia 17/2019

**Avainsanat:** raskaat ajoneuvot, tierakenteet, monitorointi, urautumat, kosteus

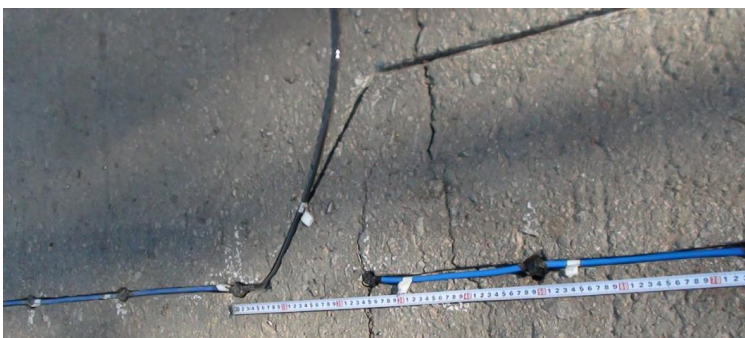
Kuva 2. Kyyjärven kohteen kiihtyvyyssantureita asennetaan 17.5.2018.

Kiihtyvyyssantureiden toimitusongelmien vuoksi Kyyjärvelle asennettiin saatavilla oleva anturityyppi. Tiehen asennettaessa kiihtyvyyssantureille porattiin ensin reiät. Kyyjärvellä viittä kiihtyvyyssanturia yhdistävä johto asennettiin niiden yläpuolelle. Simossa kuutta kiihtyvyyssanturia yhdistävä johto sijoitettiin kiihtyvyyssantureiden alle. Anturit yhdistävälle johdolle, joka menee mittauslaitteelle, leikattiin kapea ura päällysteen pintaan. Kun pystysuoraan tuetut kiihtyvyyssanturit ja johdot olivat niille tehdyillä paikoilla, ne suojattiin ja liimattiin tiehen bitumilla.

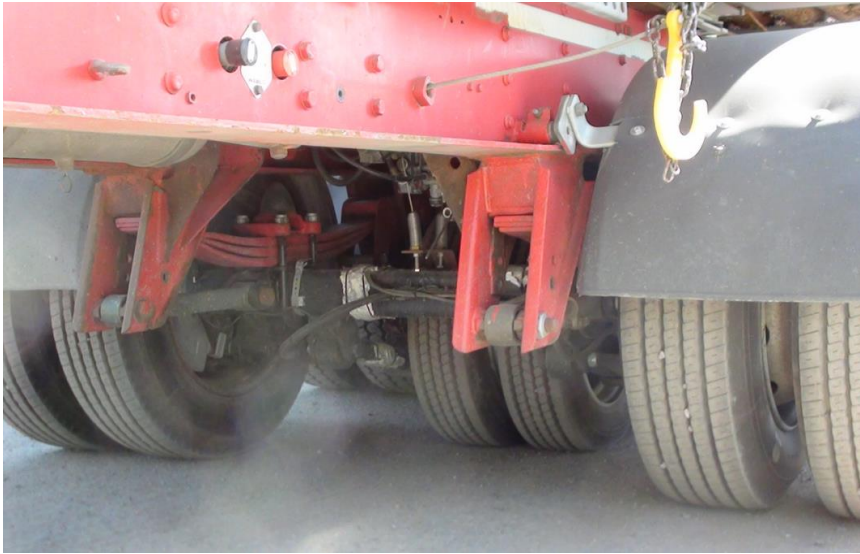
Kuva 4. Kyyjärvellä 24.5.2018 kuormituksissa käytetty erikoisteli perästäpäin kuvattuna.

Vuoden 2018 kuormituskokeissa käytettiin 7-akselisia 60–64 tonnin sora- tai tukkirekkoja. Poikkeuksena oli Kyyjärvi 24.5.2018, jolloin tutkimuskohdetta kuormitti tukkirekka, jossa perävaunun viimeiseen teliin oli rakennettu erikoisteli. Erikoistelissä oli kolme tavallista akselia ja niiden väleissä oli kaksi erikois-akselia, joissa oli paripyörä muiden akselien renkaita sisempänä perävaunun keskellä (kuva 4). Erikoisakseleille tulevan painon määrää pystyi muuttamaan.

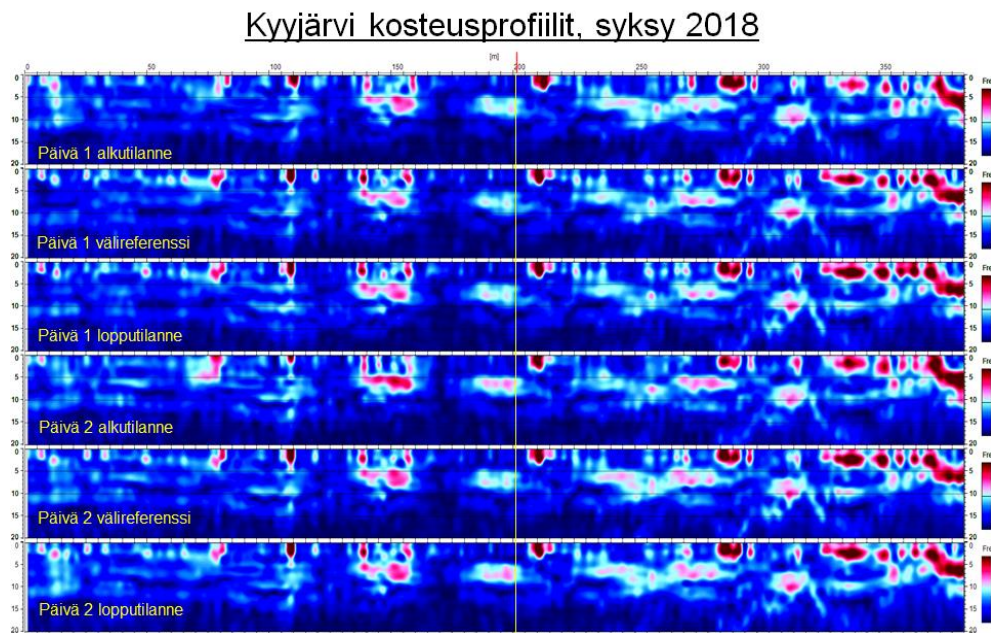
Kuva 57. Maatutkan MDI (moisture damage index) analyysitulokset Kyyjärven kohteelta (Mt 16863) syksyeltä 2018. Pystymitta-kaava on nanosekunti (ns), jossa yksi nanosekunti vastaa noin 6 cm paksuutta. Punaiset kohdat kuvaavat korkeampaa materiaalin kyllästysastetta. Tiehen asennetun siirtymä-anturin kohta on merkitty keltaisella pystyviivalla.

Maatutkan 400 MHz:n antennidatasta lasketut kosteusprofiilikuvat on esitetty kuvissa 56 ja 57. Kuvassa 56 on esitetty tilanne ennen kuormitusajoja sekä viimeisen ajon jälkeen kaikilta kolmelta mittauspäivältä. Kuvan 57 ylimmässä kosteusprofiilissa on tilanne ennen kuormitusajoja eli ensimmäisen mittauspäivän alkutilanne ja seuraavassa kosteusprofiilissa on tilanne ensimmäisen päivän puolivälissä, kun aamupäivä ajot kahdella rekalla on ajettu, ennen iltapäivän ajoja yhdellä rekalla sekä kolmannessa kosteusprofiilissa on tilanne ensimmäisen mittauspäivän päätteeksi. Seuraavissa kolmessa kosteusprofiilissa on esitetty vastaavat tilanteet toisen mittauspäivän osalta. Kuvista nähdään, että kosteusprofiilit ovat pysyneet lähes täysin muuttumattomina, eivätkä kosteusolosuhteet tierakenteessa ole muuttuneet kuormitusten aikana. Pumpautumiseen viittaavaa kosteuden nousua rakenteessa ei siis havaita. Lisäksi kosteusprofiilit ovat jopa lähes identtiset keväällä ja syksyllä.
